**PROGRAM STUDI D-4 JASA KONSTRUKSI**

**POLITEKNIK NEGERI UJUNG PANDANG**

**2020**

# STRATEGI MITIGASI DALAM MENGURANGI DAMPAK BANJIR PADA SUNGAI BILA DI KABUPATEN SIDRAP

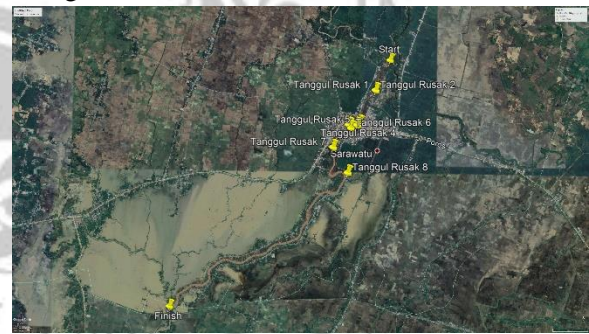
Jenis kerusakan yang ada pada tiap – tiap segmen tanggul seperti yang disebutkan di atas kemudian di ukur dan di total keseluruhan. Hasil inventarisasi kondisi fisik bangunan pengendalian banjir dapat dilihat pada tabel 4.1 sebagai berikut.

Gambar 4.1 Titik Lokasi Kerusakan Tanggul Sumber : Google Earth, 2020.

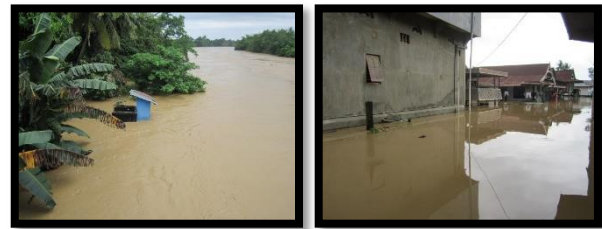
Gambar 4.11. Banjir Sungai Bila Tahun 2012

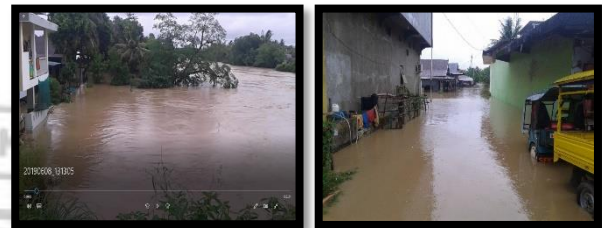
Gambar 4.12. Banjir Sungai Bila Tahun 2019.

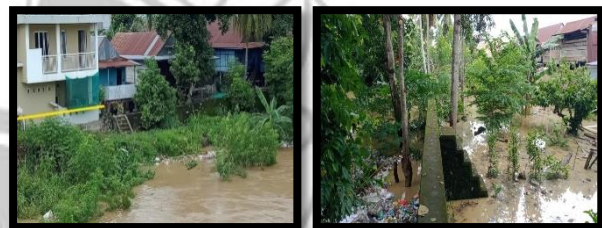
Gambar 4.13. Banjir Sungai Bila Tahun 2020.

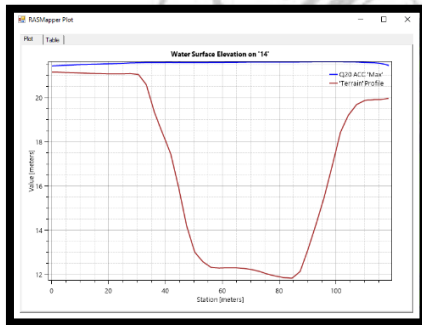
Berdasarkan Tabel 4.8 dapat diketahui luapan banjir yang terjadi pada tanggul pasangan batu dan tanggul tanah dari panjang 10,7 km terjadi luapan sepanjang 1373,92 m.

Gambar 4.14. Cross Section P.14 Meluap

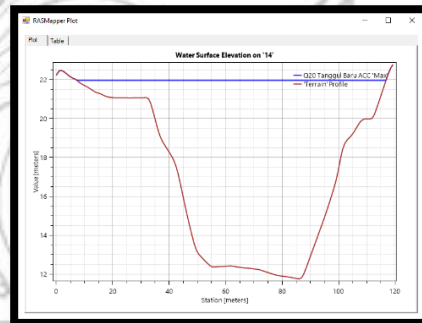
Gambar 4.19. Cross Section P.14 Setelah Rehabilitasi

Berikut merupakan *cross section* yang telah ditambahkan tinggi mercu tanggul mengalami luapan di Sungai Bila
